# 市貝町 ため池 ハザードマップ

## 坂善溜

### ハザードマップ作成条件

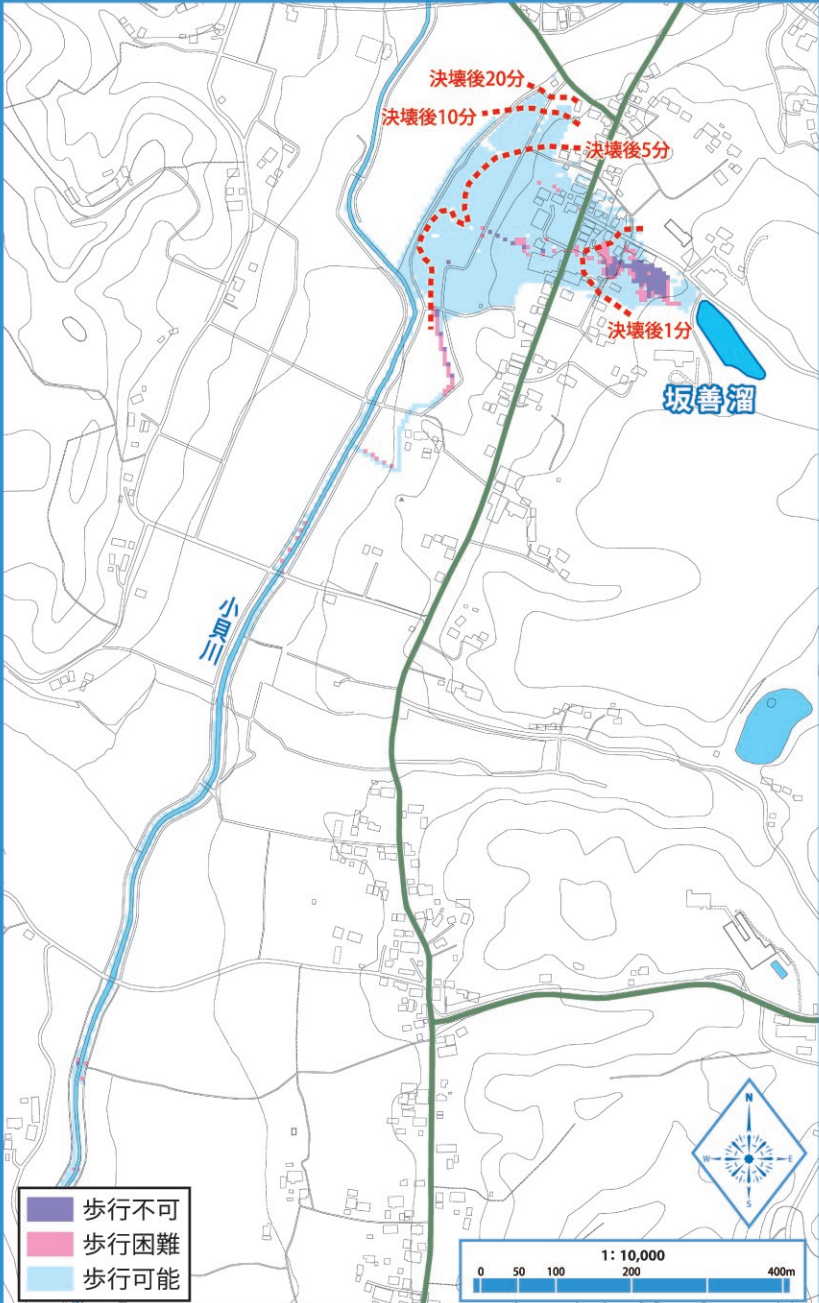
### 歩行困難度図

水深が深いほど、水の流が速いほど、歩行は困難になります。

※ 浸水している場所を歩行することは危険を伴います。基本的には入らないようにしましょう。  
もしも逃げている途中に氾濫が発生した場合の目安としてください。
